NOTAT

Salhus, 22.06.2023

Det gamle posthuset på Vikebø

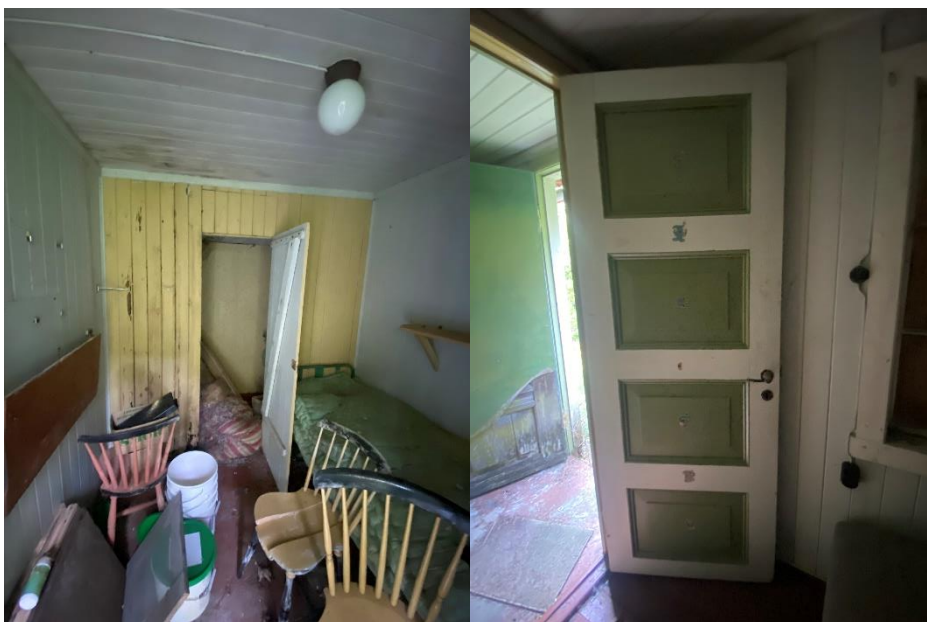
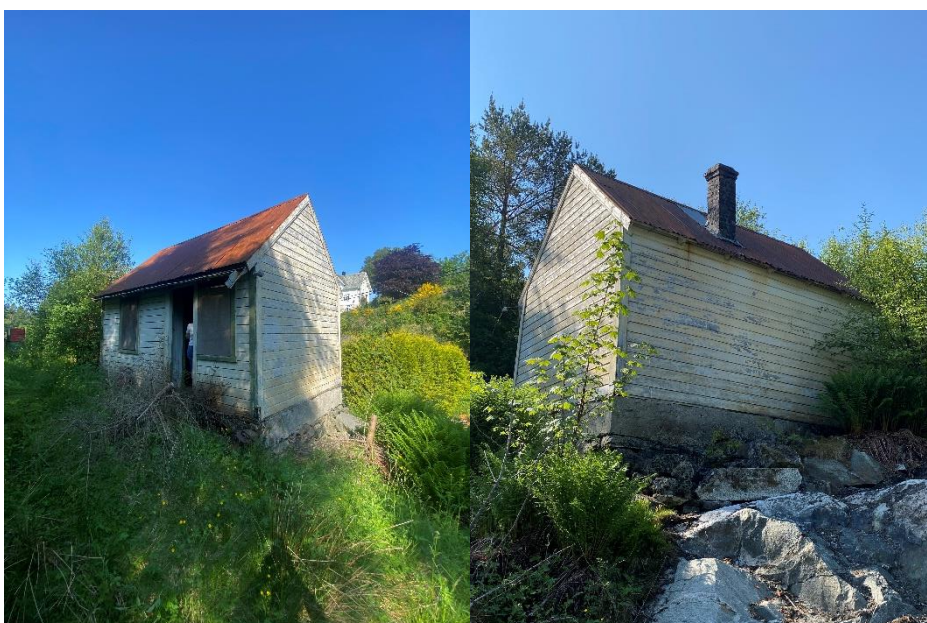
Det er ei lekkasje langs pipa som har ført til noko råteskade i himling, langs nordvegg og i golv kring pipa.

Å sette i stand huset vil vere ei relativt overkomeleg oppgåve. Lekasjen i taket må tettast og taket må smørjast og takrennene må settast i stand. All kledning som er god nok skrapast vaskast og malast. Råteskadd bord (særleg i vestveggen) bytast ut. Her kan det vere behov for å forsterke eller byte ut noko av stenderverket og. Alle vindauge let seg seg sette i stand, men må takast ut og reparerast på oppvarma verkstad. Innvendig faspanel i vegg og himling som er råteskadd, bytast. Resten vaskast og malast. Dørene må og inn på oppvarma verkstad for istandsetting. Pipa må pussast og få nytt innvendig rør før den eventuelt kan godkjennast til bruk.
